## 技術支援レポート

技術的課題の内容	当社で製造しているステンレス雲梯の耐荷重性能を確認したい。
解決へのアプローチ	<ol style="list-style-type: none"><li>1. 試験体 ステンレス雲梯</li><li>2. 試験方法 角柱に固定したステンレス雲梯を定盤に固定し、横棒に荷重を負荷して目視により顕著な変形や破壊がないことを確認する。</li></ol>

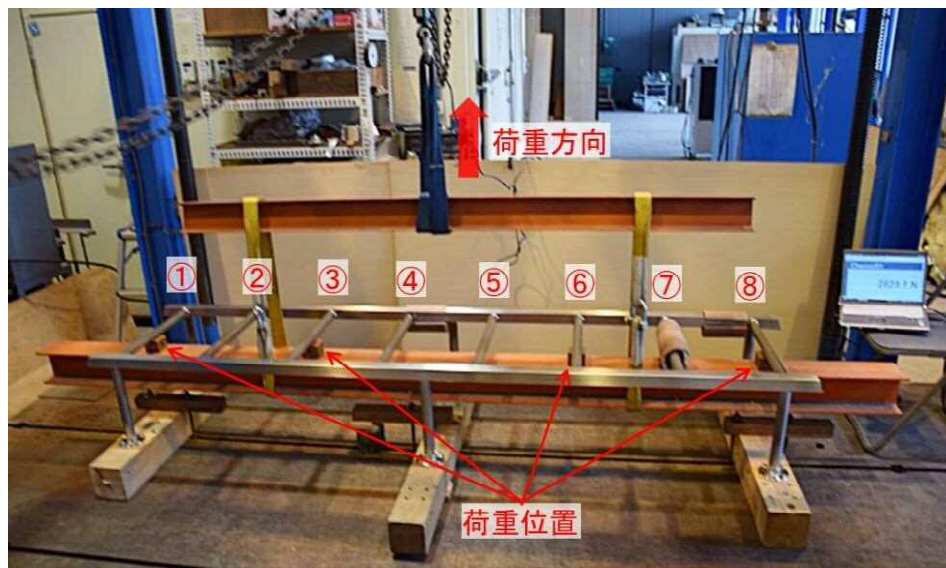
図1 鉛直方向耐荷重試験状況（正面から）

水平な定盤上に上下を反転して固定したステンレス雲梯について、両端と両端からそれぞれ3番目の4本の横棒（図1の①、③、⑥、⑧）に対し、人がぶら下がる方向（本試験では鉛直上向き）に同時に合計2.94kN（300kgf）の荷重を負荷し、目視により顕著な変形や破壊がないことを確認した。ステンレス雲梯は六角コーチスクリューにより角柱に締結し、この角柱を定盤に固定した。ステンレス雲梯の4本の横棒に対し、H形鋼に載せた木製ブロックを押し付けることによって荷重を負荷した。木製ブロックのサイズは幅55mm、奥行き60mm、高さ45mmで、奥行き方向が横棒と平行になるように置いた。H形鋼は2本のベルトスリングを掛けたもう一本のH形鋼で吊り、さらにそのH形鋼の中央を引張型ロードセルを介してチェーンブロックで鉛直上向きに吊り上げた。試験中は、引張型ロードセルの荷重をパソコンのモニターで確認しながら荷重を負荷した。正面から見た試験状況を図1に、横から見た試験状況を図2に示す。

鉛直方向耐荷重試験と同様に水平な定盤上に上下を反転して固定したステンレス雲梯について、最も端の横棒（図1の⑧）に対し鉛直上向きから30°傾けた斜め上方向に2.94kN（300kgf）の荷重を負荷し、目視により顕著な変形や破壊がないことを確認した。続いて端から3番目の横棒（図1の⑥）に対しても同様の試験を行った。それぞれの試験状況を図3と図4に示す。

<p>&lt;試験結果&gt; 試験結果を表1に示す。</p>		
	<p>表1 試験結果</p>		
	<p>試 験</p>	<p>荷 重 kN(kgf)</p>	
	<p>目視検査結果</p>		
	<p>鉛直方向耐荷重試験 (横棒①, ③, ⑥, ⑧)</p>	<p>2.94(300)</p>	<p>顕著な変形や破壊は見られなかった</p>
	<p>斜め方向耐荷重試験 (横棒⑧)</p>	<p>2.94(300)</p>	<p>顕著な変形や破壊は見られなかった</p>
	<p>斜め方向耐荷重試験 (横棒⑥)</p>	<p>2.94(300)</p>	<p>顕著な変形や破壊は見られなかった</p>
