技術支援レポート

令和5年4月19日付けで依頼のあった「アートタラップの荷重試験」に関する技術的課題解決支援事業が終了しましたので、広島県立総合技術研究所技術指導事業実施要綱第8条の規定により通知します。

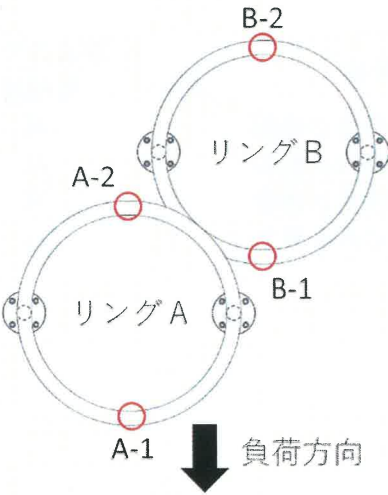
技術的課題の内容	自社製品であるアートタラップの耐荷重性能の確認						
解決へのアプローチ	<p>1. 調査対象 アートタラップ 商品B（2リング）</p> <p>2. 耐荷重試験方法 アートタラップを木質ボード（厚さ24mm）に木ねじで固定し、指定された2カ所（図1）にロープを掛けて人がぶら下がる方向に1.47kN（150kgf）の荷重を負荷する。荷重はチェンブロックで引っ張って負荷し、荷重の大きさは引張型のロードセルにより測定した。試験前後に負荷位置のリング直径をノギスで測定し、顕著な変形や破壊がないことを確認した。</p>

<p>図1 負荷位置と負荷方法</p>	試験番号	負荷位置	試験1	A-1, B-1	試験2	A-2, B-2
試験番号	負荷位置						
試験1	A-1, B-1						
試験2	A-2, B-2

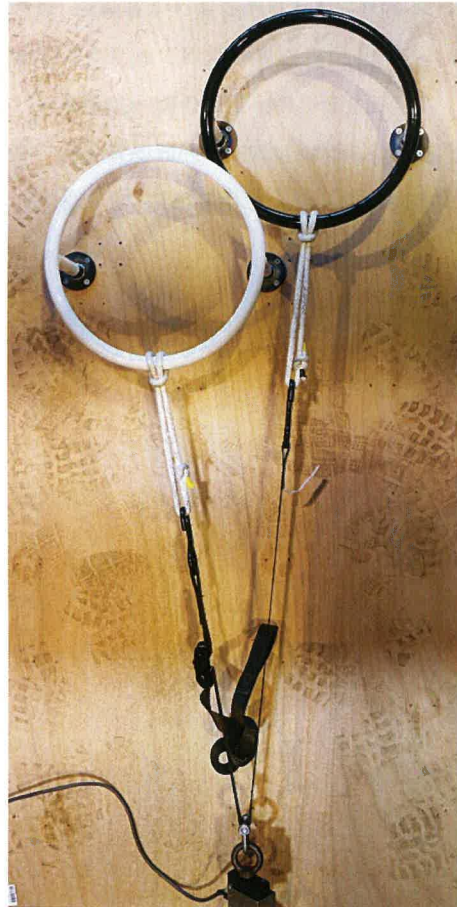
(ア) 試験1

耐荷重試験状況を図2に示す。

図2 耐荷重試験状況

試験番号	負荷荷重	リングの直径 (mm)			結果
		リング	試験前	試験後	
試験1	1.47kN (150kgf)	A	341	341	顕著な変形や破壊 は見られなかった
		B	341	341	
試験2	1.47kN (150kgf)	A	341	341	顕著な変形や破壊 は見られなかった
		B	341	341
